ONDERWERP Definitief besluit aanwijzing tot gemeentelijk monument Beijerscheweg 17-19

## Redengevende omschrijving – Stolwijk: Beijerscheweg 17-19

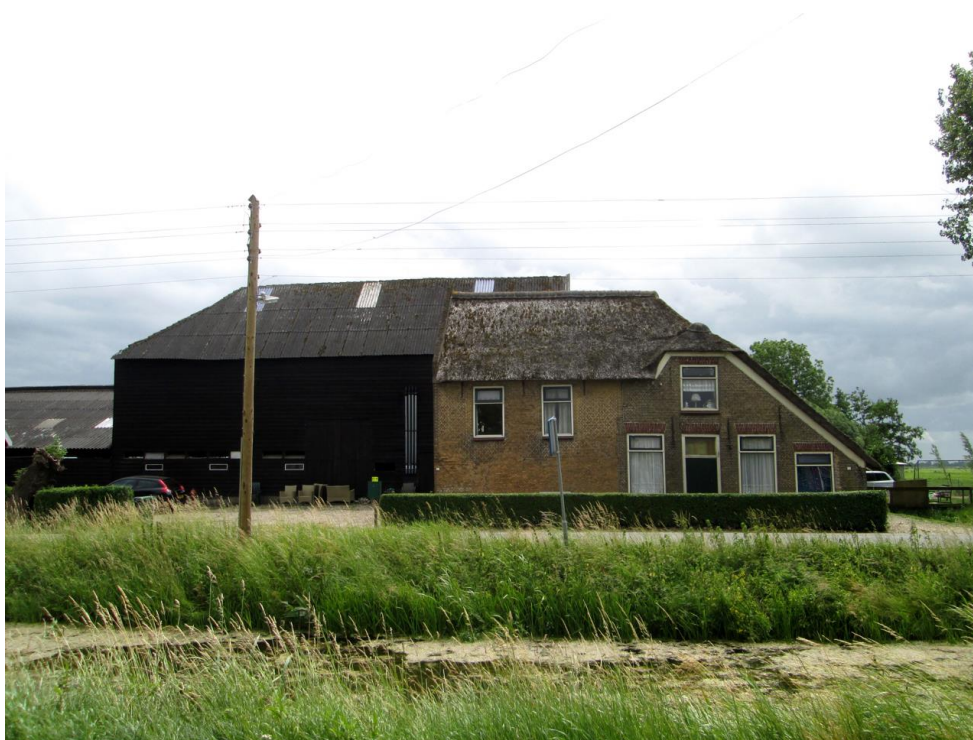
De boerderij betreft een krukhuistype (L-vormig), dat ontstaan is door het aan één zijde uitbouwen van het voorhuis van een langgerekt hallehuis. In deze uitbouw zijn een melkkelder met daarboven een opkamer gerealiseerd. Het dak boven het hoofdvolume van de boerderij betreft een zadeldak, dat aan de voorzijde is afgewolfd en waarvan de nok loodrecht op de straat staat. Het is gedekt met riet. Ter plaatse van de spoelkeuken is de dakgoot opgetild.

Tegen de linkerachterzijde van de boerderij is een zeer grote geteerde houten dwarsdeelschuur aangebouwd. Deze bestaat uit twee bouwlagen en wordt afgesloten met een half schilddak (de linkerzijde wordt beëindigd als schilddak, de rechterzijde als zadeldak). De nok loopt evenwijdig aan de straat. De asbestcementplaten op het dak zijn aangebracht bij een verbouwing in 1988. De gevels bestaan uit gepotdekselde delen die zwart zijn doordat ze geteerd zijn.
